**ENDODONZIA 1° Caso Clinico:**

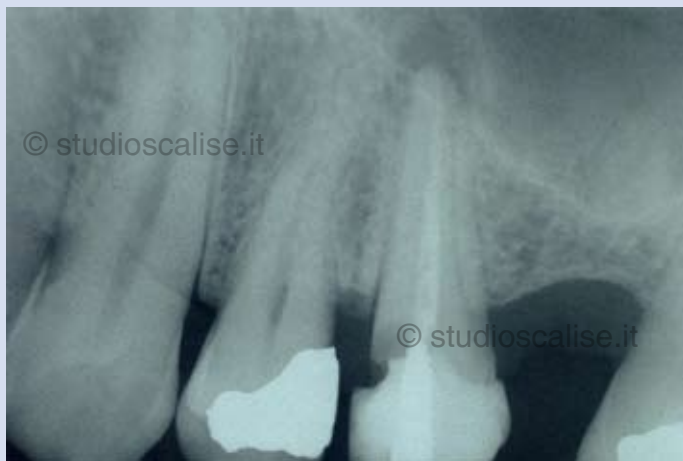
Paziente dell'età di 30 anni riferisce dolore alla percussione a livello del secondo premolare di destra. La radiografia endorale eseguita con centratore di Rinn evidenzia un'infiltrazione del restauro in composito presente, oltre che una lesione periapicale. Il trattamento prevede il re intervento endodontico dell'elemento dentario e la sua successiva ricostruzione.

Fig.1. Radiografia endorale iniziale.

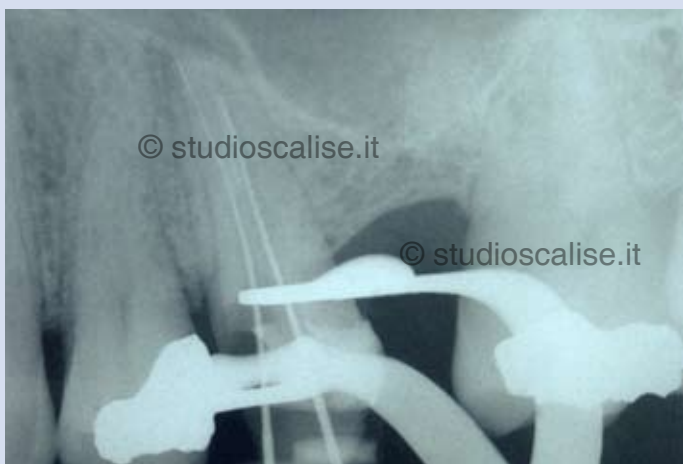
Fig. 2. Radiografia endorale durante la prova degli strumenti endodontici per la determinazione della lunghezza di lavoro.

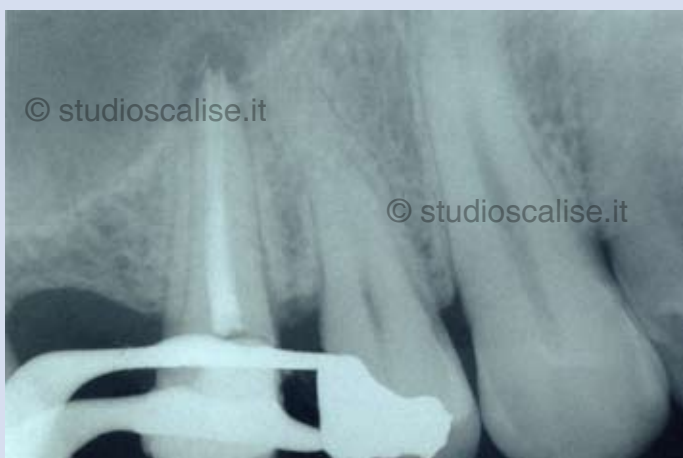
Fig. 3. Aspetto endorale dopo guarigione dei tessuti.
