IMPLANTOLOGIA 2° Caso Clinico:
Sostituzione del secondo premolare inferiore con impianto differito

Paziente dell'età di 45 anni, fumatrice in buona salute generale.

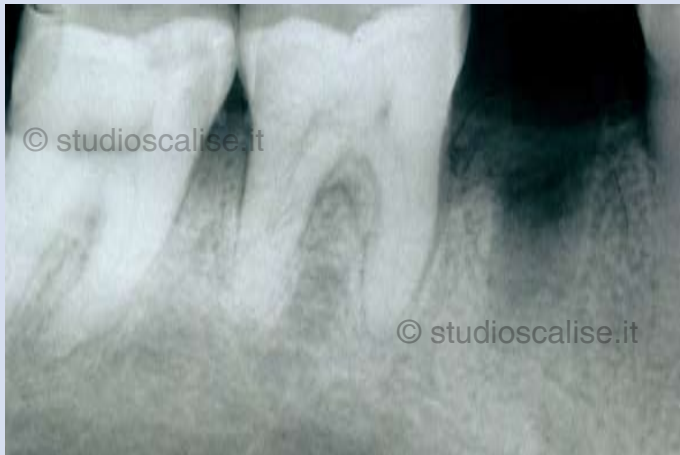
Fig. 1. Radiografia endorale eseguita dopo un mese dall'estrazione

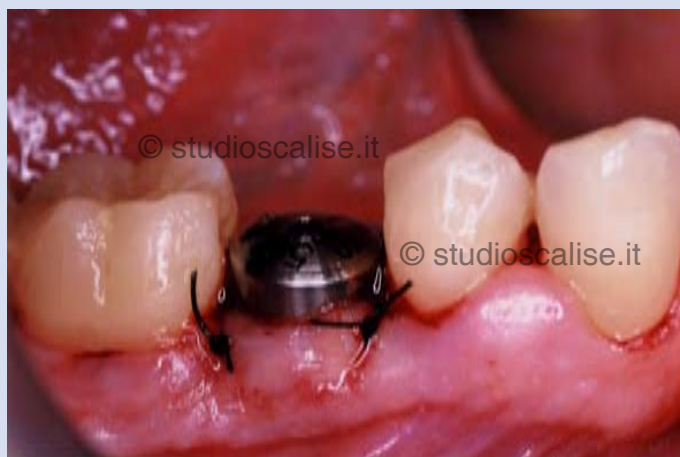
Fig. 2. Aspetto endorale dopo inserimento dell'impianto.

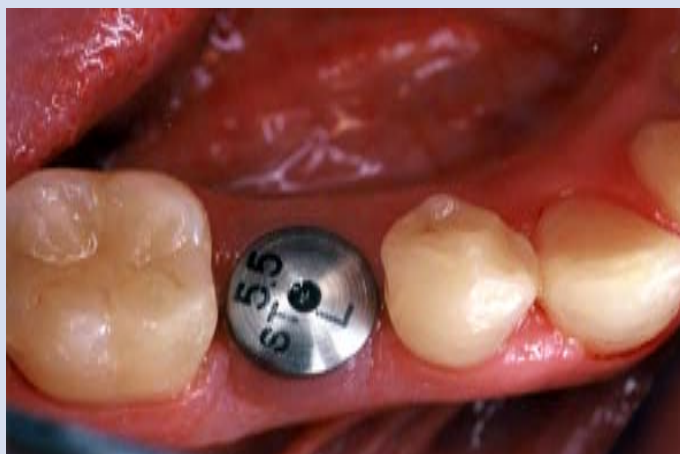
Fig. 3. Aspetto endorale dopo guarigione dei tessuti.

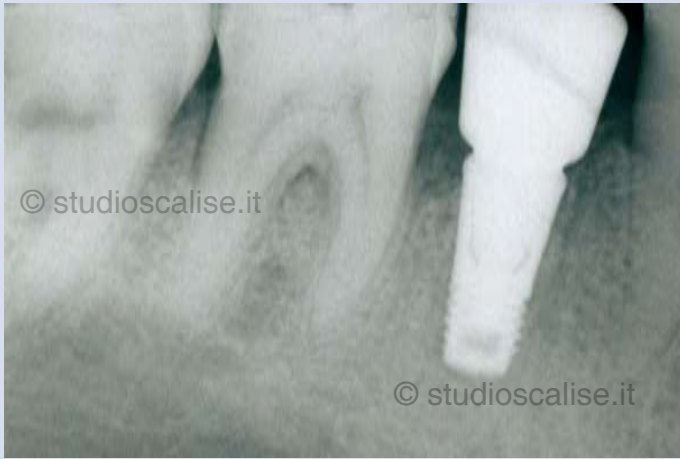
Fig. 4. Radiografia endorale dopo l'inserimento dell'impianto

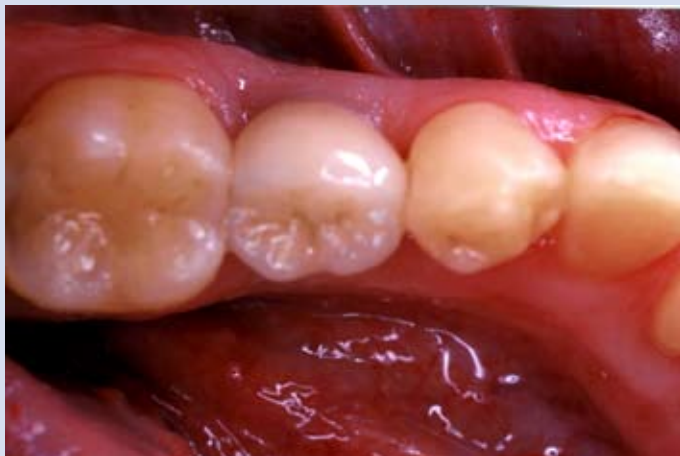
Fig.6. Corona in ceramica dopo la cementazione.

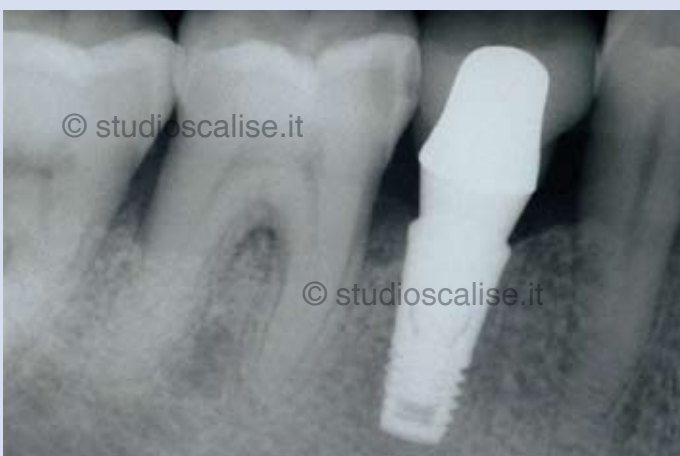
Fig. 7. Radiografia endorale dopo cementazione della corona.

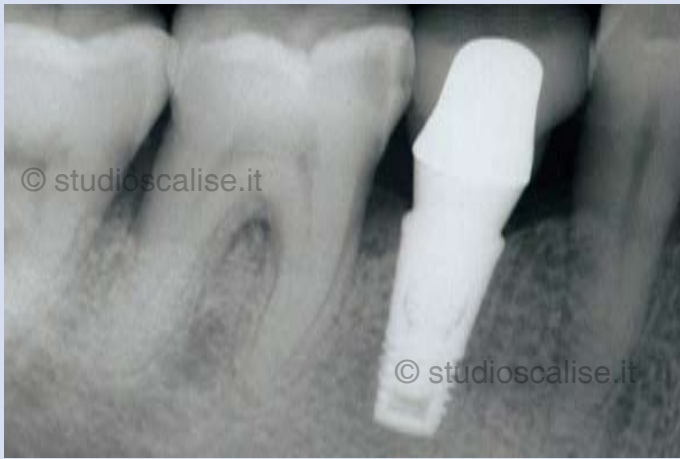
Fig. 8. Controllo radiografico a 5 anni dal posizionamento dell'implanto. Perfetto mantenimento dell'osso marginale.
