IMPLANTOLOGIA 4° Caso clinico:

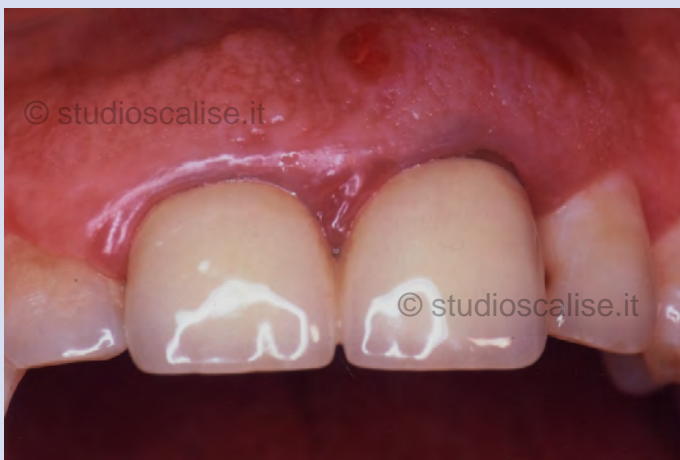
All'esame clinico gli elementi appaiono coperti con due corone protesiche in metallo-ceramica.

Fig.1. Aspetto endorale prima del trattamento riabilitativo.

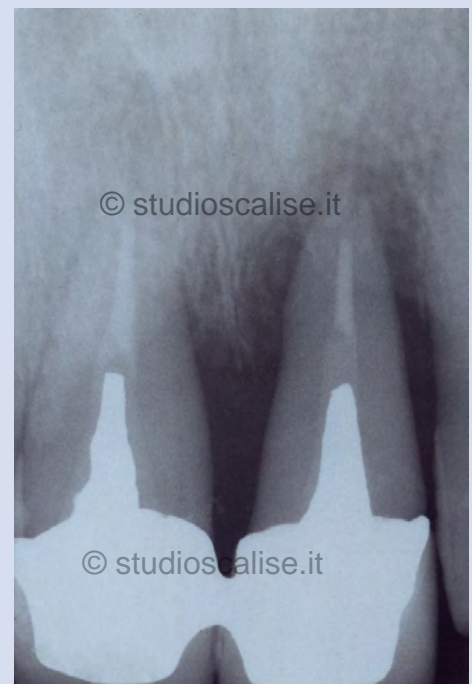
La compromissione parodontale degli elementi richiede la loro avulsione e la sostituzione mediante impianti dentali.

Fig.2. Radiografia endorale prima del trattamento.

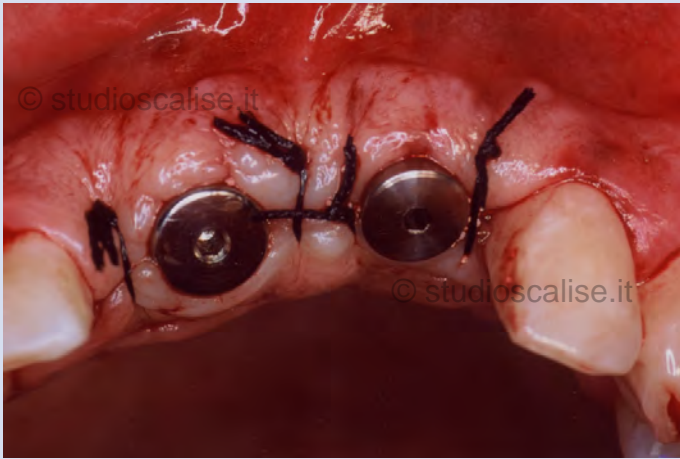
Fig. 4. Sutura del lembo attorno ai pilastri di guarigione.

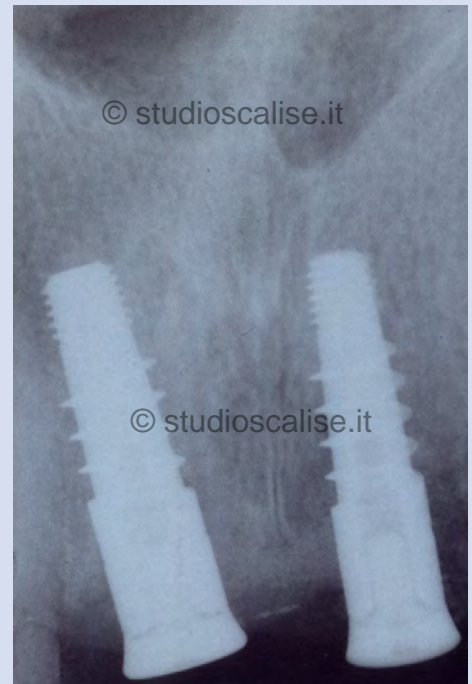
Fig. 5. Radiografia endorale dopo il posizionamento degli impianti.

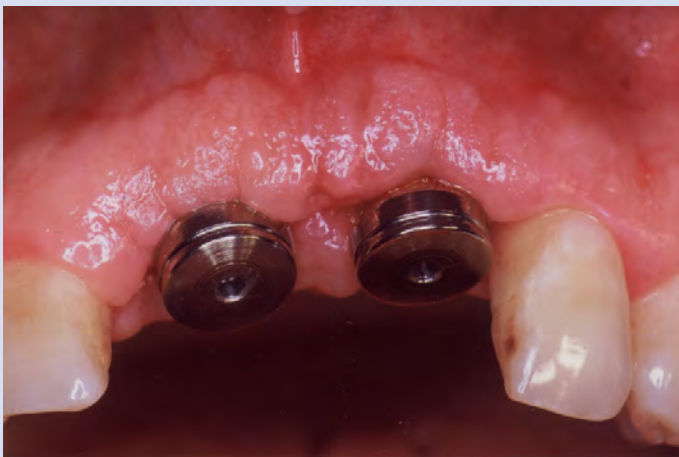
Fig. 6. Aspetto endorale dopo la guarigione gengivale e la sostituzione dei pilastri di guarigione

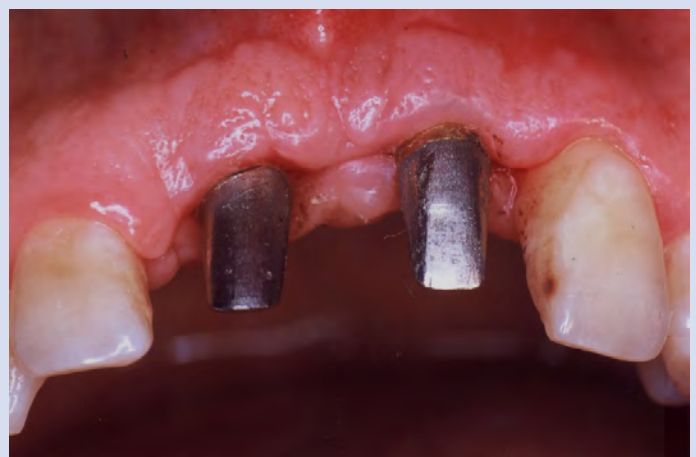
Fig. 7. Applicazione dei monconi protesici .

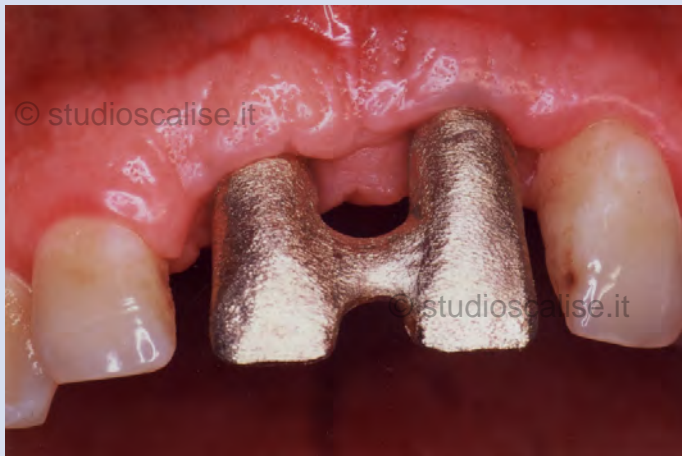
Fig. 8. Prova della struttura metallica

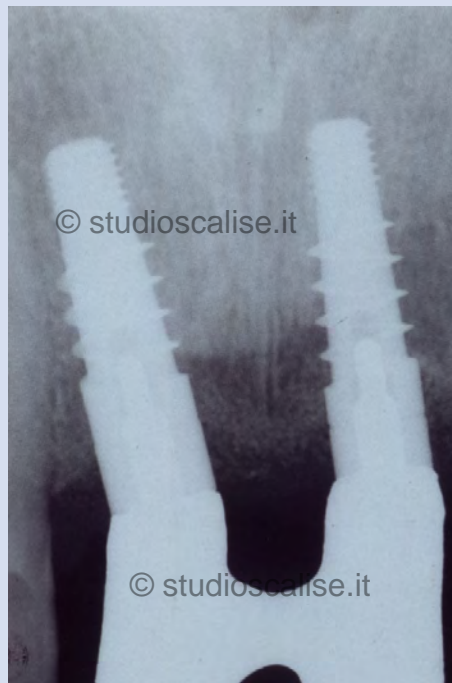
Fig. 9 . Radiografia endorale durante la prova della struttura metallica.

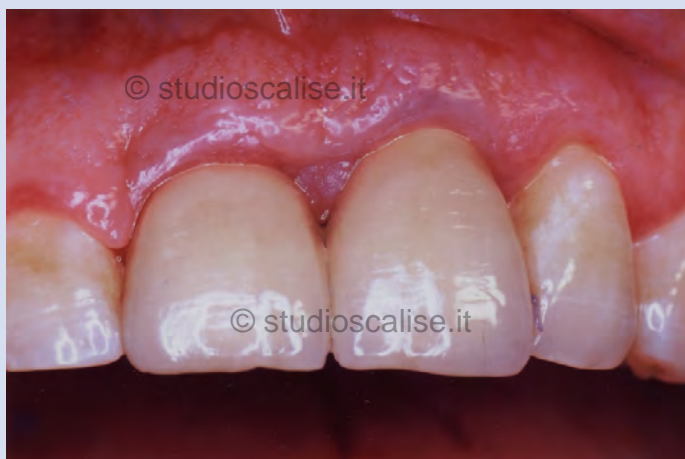
Fig. 10. Aspetto endorale dopo la cementazione delle corone in metallo-ceramica.
